## ***POSOUZENÍ***

### ***Stavebně technického stavu bytového domu a jeho příslušenství – Rolavská 1219 – 1220 – Nejdek***

***Místo posouzení - Rolavská 1219 – 1220, Nejdek***

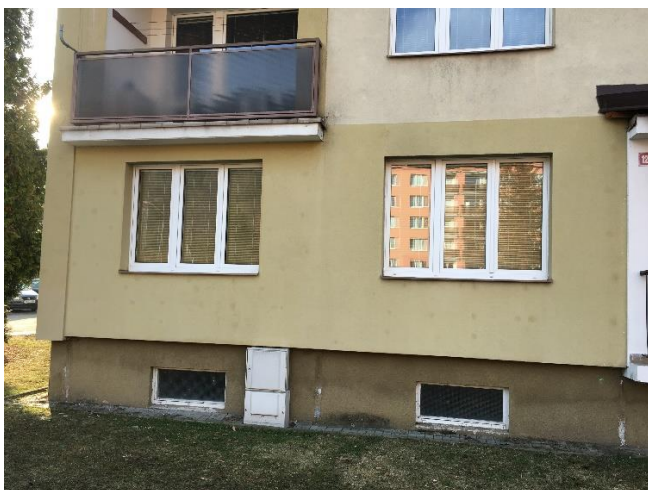
Propisování terčíků talířových hmoždin

Prohlídkou celkové plochy zateplení bylo zjištěno, že na finálním povrchu se barevně propisují terčíky talířových hmoždin a na některých místech jsou vizuálně patrné styky jednotlivých desek izolantu.

Zateplení objektu jako celek je funkční. Nejzávažnější vadou jsou trhliny v krycí omítce, dále pak napadení plísněmi a lišejníky. Vzhledem k jejich vzájemnému propojení s ostatními vrstvami výztužnou sítí, nehrozí bezprostřední nebezpečí odpadnutí avšak vlivem teplotního a klimatického namáhání k tomu časem na některých místech může dojít. Doporučuje se v dohledné době provést obnovení omítkových vrstev, nejlépe aplikací znovu výztužné vrstvy s výztužnou sítí a provedení nové kvalitní probarvené silikonové omítky, případně omítky s výztužnými uhlíkovými vlákny.

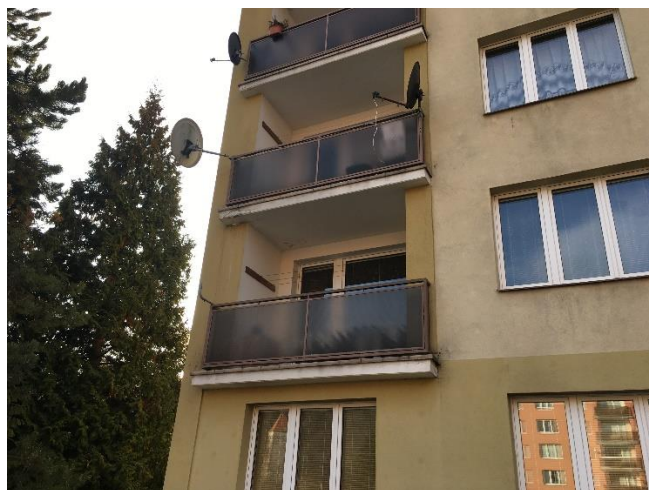
Napadení omítek plísněmi

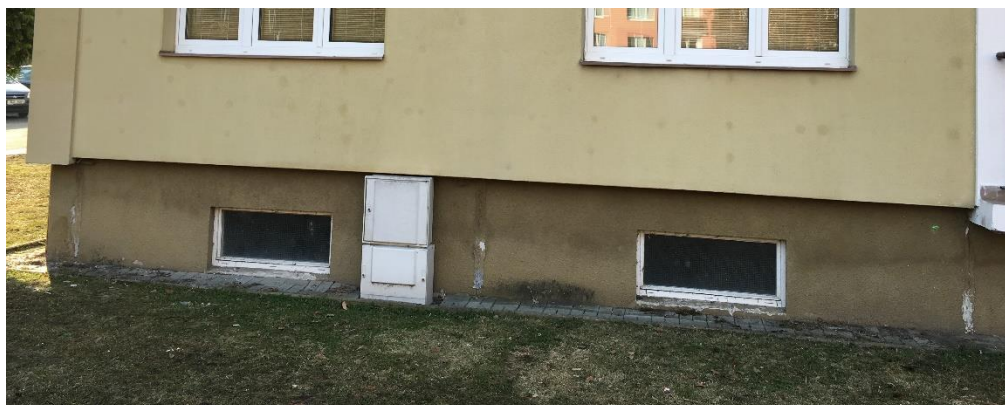
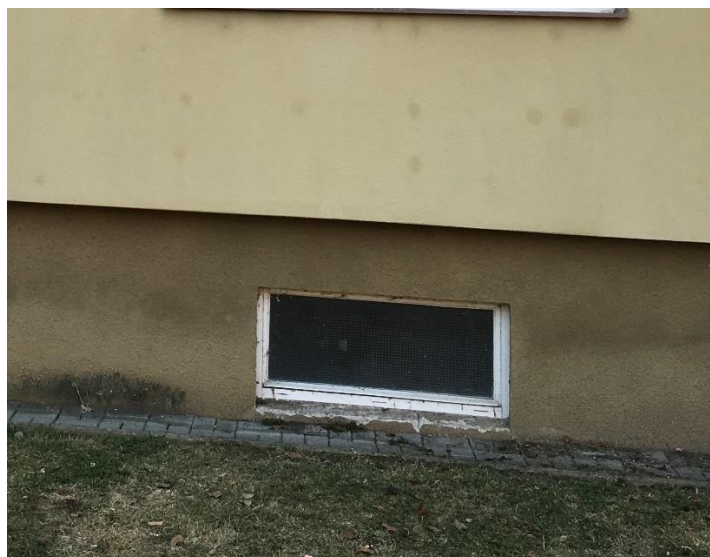
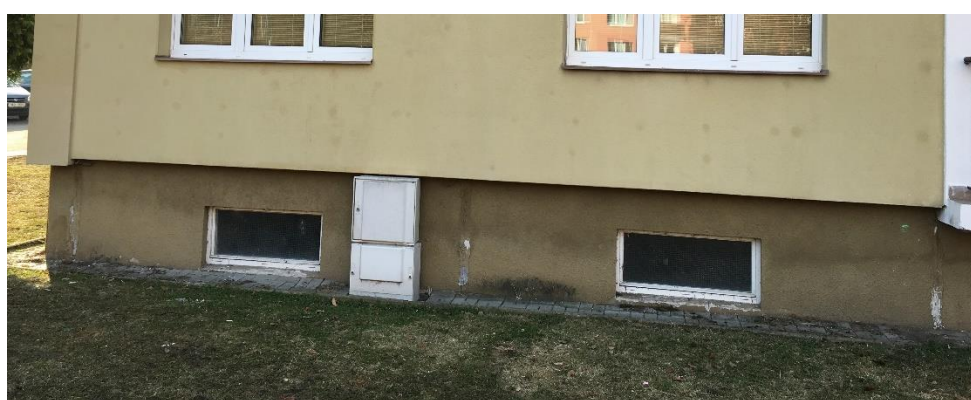
Sokl objektu je v původním stavu, pouze barevně sjednocen současně s přetmelením styků jednotlivých panelových dílců tmelem. Výplň spár je v současnosti dožilá a neplní svou funkci, hrozí zatékání do spár a tím degradace železobetonových konstrukcí. Sklepní okna nejsou opatřena parapety, dochází opět k degradaci parapetní části pod okny.

Doporučuje se provedení dodatečného zateplení soklu vrstveným kontaktním zateplovacím systémem. Jako izolant použít soklový polystyren. Finální vrstva může být provedena např. z marmolitické omítky. Založení systému se doporučuje provést pod úroveň terénu. Při této příležitosti stojí též za úvahu provést sondu ke zjištění funkčnosti (a vůbec prokázání existence)

izolace svislých stěn spodní stavby domu, případně provést obnovu hydroizolačních vrstev buď na bázi asfaltových pásů, nebo na bázi PVC.

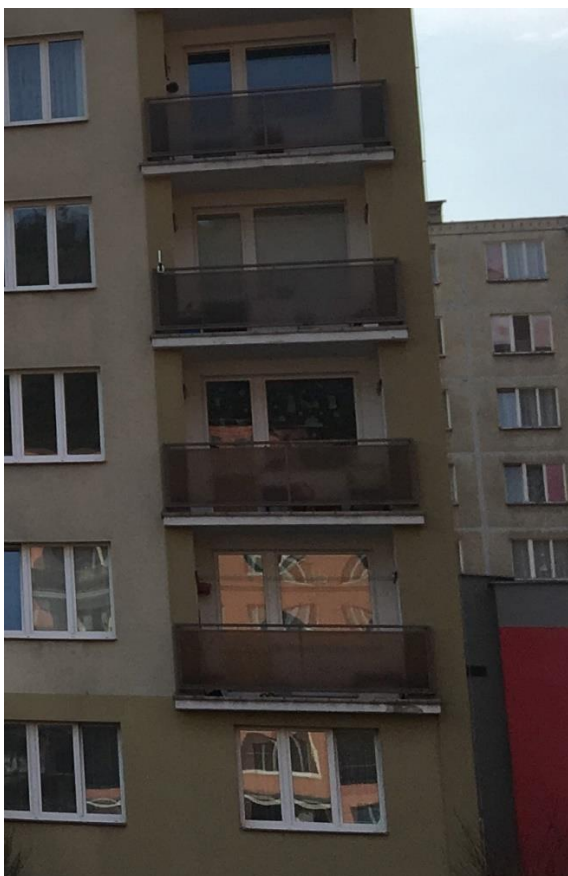
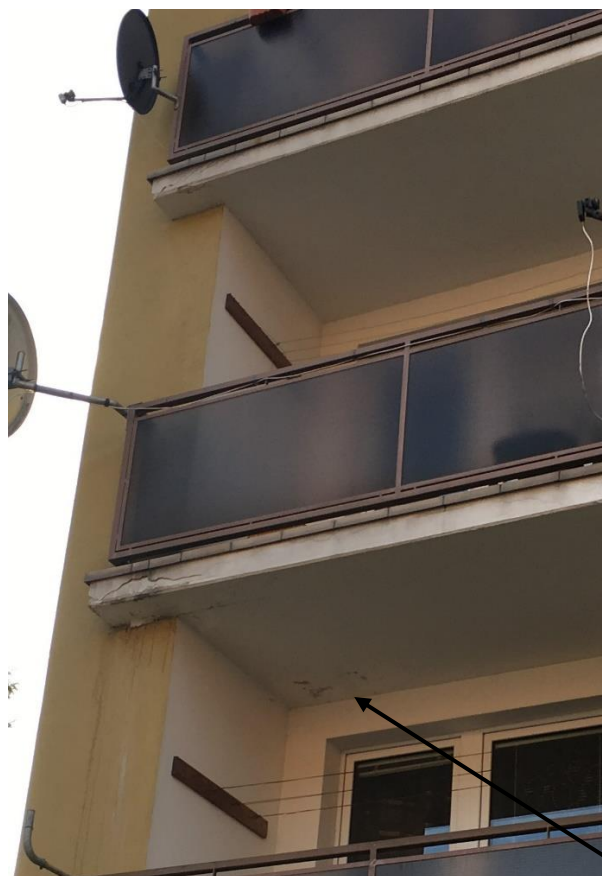
Prohlídkou lodžií na západní i východní straně byly zjištěny zejména poruchy v podhledech lodžií. Lodžie prošly v minulosti rekonstrukcí podlahových vrstev. Nášlapnou vrstvu tvoří keramická dlažba a okraj podlah tvoří keramická okapnicová tvarovka. Krajiní řada keramické dlažby vykazuje na některých místech chybějící výplně spár, byly zjištěny i poruchy přídržnosti keramické dlažby na lodžích. Jedná se především o oblast keramických okapnic, kde místy hrozí jejich bezprostřední odpadnutí.

Lodžie objektu vykazují vážné funkční vady v oblasti hydroizolace a poruch přídržnosti keramické dlažby a podhledů podlahových dílců. S opravou je potřeba začít v nejbližší možné době. Do doby opravy je nutné zajistit porušené separované části před možností pádu a zranění osob. Zábradelní prvky se doporučuje při této příležitosti s ohledem na životnost též vyměnit. Možným řešením by mohlo být i provedení vyzdění zábradelních konstrukcí přesnými pórobetonovými tvárnicemi kotvenými do bočních stěn, opatřených krycím parapetním plechem. Jako přínosné bych doporučoval též zasklení horní části lodžií např. posuvným bezrámovým systémem Optimi, nebo jiným vhodným systémem. Tímto opatřením se zvýší jak komfort užívání lodžií, tak se prodlouží i životnost všech vnitřních konstrukcí lodžií s ohledem na jejich ochranu před klimatickými vlivy.

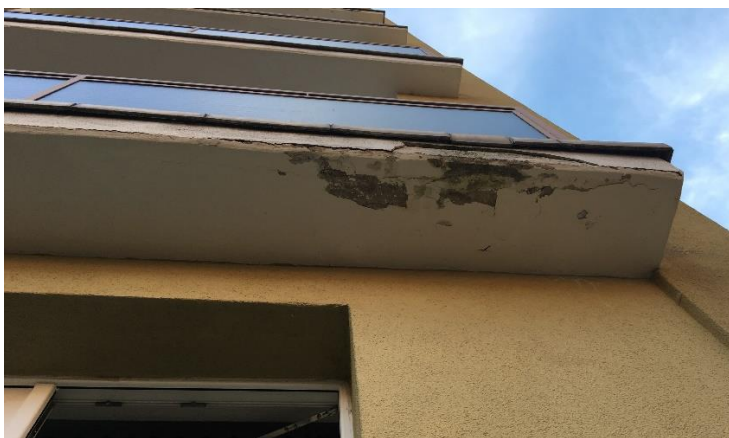
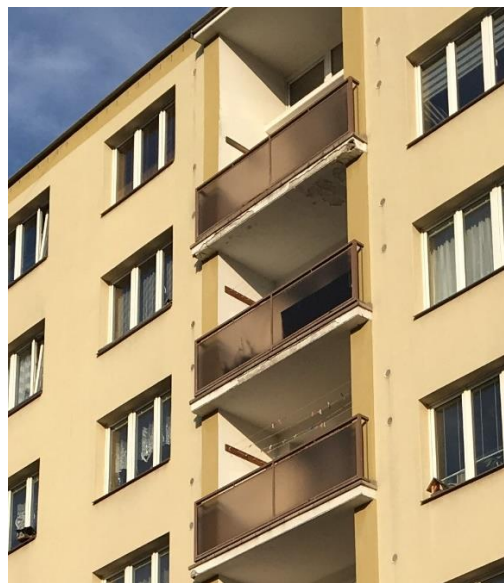
Vlivem porušených okapnic a hydroizolace dochází místy k zatékání do konstrukce a bezprostředně hrozí odpadávání separovaných částí podlahových konstrukcí. To, že je porušená hydroizolace lodžii je patrné i z odpadávání vrstev stropu v zadních částí některých lodžii.

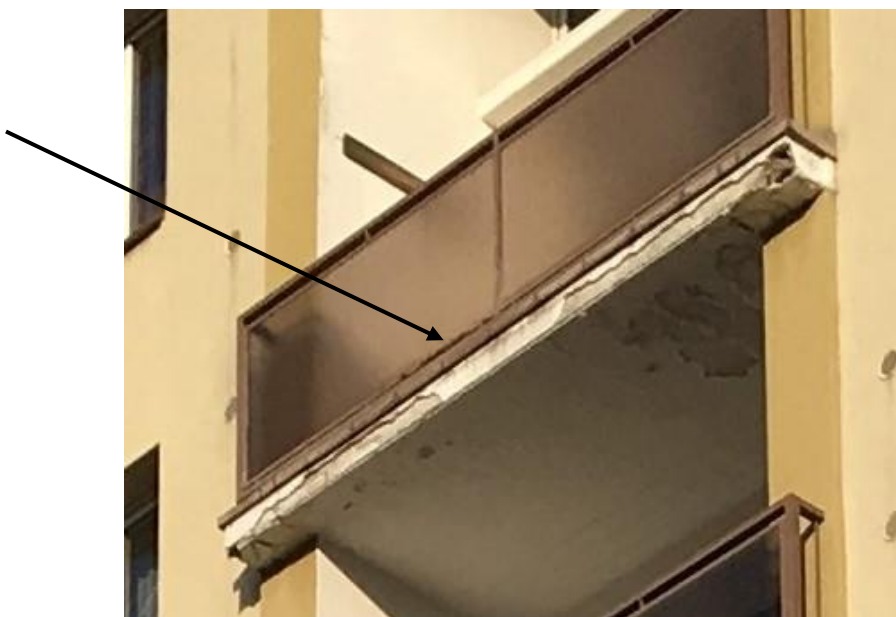
Zábradelní prvky nejsou původní, ale byly již v minulosti vyměněny. Jsou to ocelové rámy kotvené do bočních stěn bez středové podpěry, povrchová úprava je nátěr, s výplní z drátoskla. Prohlídkou bylo zjištěno, že zábradelní prvky vykazují, v oblasti spodních vodorovných ocelových profilů a zejména na svarech zasklívacích lišt poruchy v podobě koroze. Je důvodný předpoklad, že časem bude tato koroze pokračovat a zeslabovat ocelové profily, které mohou vlivem tlaku drátoskla způsobit havárii. Horní vodorovné zábradelní profily jsou, po vizuální stránce v relativně zachovalém stavu.

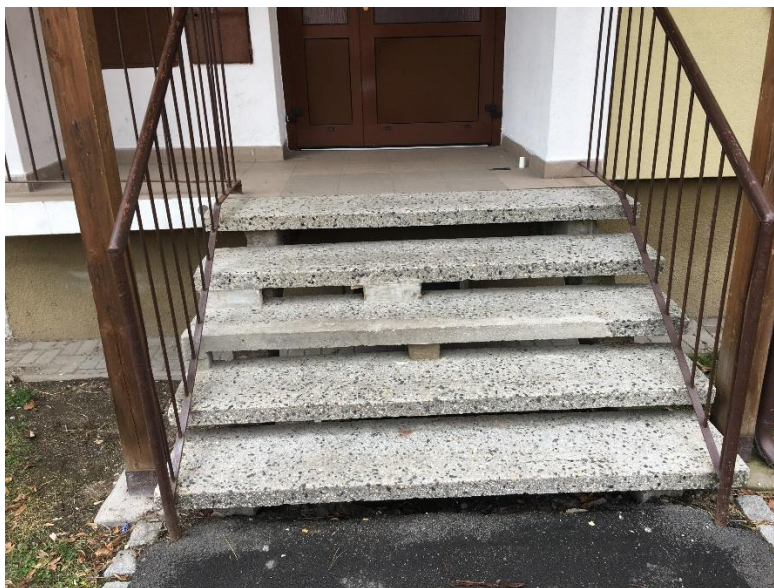
Vstupní schodiště tvoří prefabrikovaná nosná ramena, na kterých jsou uloženy teracové schodnice. Tyto jsou na mnoha místech dodatečně podkládány a neodborně dobetovávány, některé schodnice vykazují trhliny. Uložení některých schodnic je nestabilní, jednotlivé stupně se „kývají“. Vstupní schodiště jsou dodatečně zastřešeny na dřevěných podpěrných sloupech.

Nášlapné vrstvy vstupních podest jsou opatřeny keramickou dlažbou a na některých místech jsou patrné dodatečné opravy dlaždicemi jiných odstínů.

Doporučuje se odstranění stávajících teracových schodnic, posouzení stavu nosných ramen, případně jejich sanace vhodným sanačním systémem na betonové konstrukce. Dále osazení nových prefabrikovaných schodnic s protiskluznou úpravou.
